Audi A6 (4B) **Año de fabricación 2003**

Iluminación de los testigos de control de la regulación del alcance luminoso (LWR) en el puesto de conducción

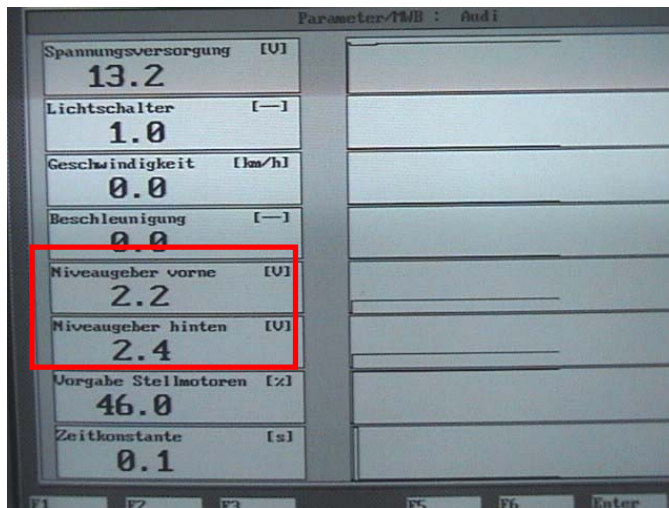
Imagen 1

Si se observa el fallo arriba mencionado, la causa podría radicar en que la unidad de control de la regulación del alcance luminoso sea defectuosa. En aquellos vehículos con regulación dinámica del alcance luminoso se almacena asimismo la avería 01535, que dice así: "Activación para el servomotor de la LWR derecha; V49, cortocircuito a masa". En este caso es necesario medir los sensores situados en los ejes del vehículo, así como las conexiones hacia la unidad de control. Otra opción es comprobar que dichos elementos no presenten daños mecánicos; también puede ser necesario realizar ambas tareas. Dichas mediciones pueden llevarse a cabo con la mayoría de dispositivos de diagnóstico, p. ej. en la opción de menú "parámetros/valores". Allí pueden comprobarse los valores de tensión de cada uno de los sensores axiales (véase imagen 1). Si no se puede determinar ningún fallo, habrá que sustituir la unidad de control de la LWR.
