VW Golf V

La luz trasera LED / la luz de advertencia no funciona

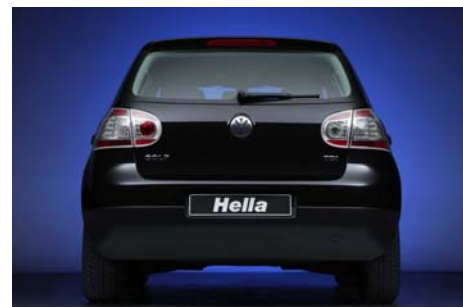
Fig. 1

Si en los vehículos arriba indicados, equipados con la luz trasera LED 2VP 009 500-801 (plateada/roja, véase fig. 1), se detecta que la luz de advertencia no funciona, la causa podría radicar en la electrónica de a bordo. Puede ocurrir que, con el motor apagado y la luz de advertencia activada, no pueda garantizarse el funcionamiento de ésta.

- En los vehículos fabricados hasta la semana 22/2005 no aparece este problema. La fecha de fabricación se encuentra en la parte trasera de la lámpara (véase fig. 2).
- A partir del modelo 2006 (con antena de techo), en caso de reclamación del cliente, se sustituirán gratuitamente las lámparas LED por una versión modificada.
