Mercedes **Tipo: 203**

La iluminación exterior y/o la luz de frenos se encienden automáticamente

Boletín informativo

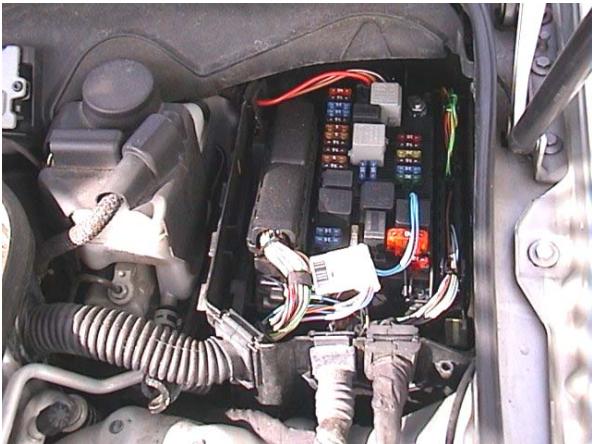
Debido a la penetración de agua en la caja modular (imagen, compartimento motor a la izquierda) pueden producirse averías en el módulo de registro de señales y de activación (SAM, N10/1). Éstas se hacen perceptibles a través de la conexión automática de la iluminación exterior y/o de la luz de freno. Para subsanar el defecto, deberá procederse de la siguiente manera:

- Desmontar la tapa de la caja modular y eliminar los restos de agua
- Extraer los cables de la caja modular
- Comprobar si la caja modular, los conductos y las unidades de control presentan restos de agua y, en caso necesario, secarlos
- Aislarn los cables en una longitud de aprox. 10 cm con cinta aislante e introducirlos de nuevo en los pasacables
- Fijar los cables con una abrazadera y

- colocar la tapa de la caja modular
