## **Mercedes Benz** **Clase C (modelos 202, 208)** **Clase E (modelo 210)**

### **Faros antiniebla defectuosos**

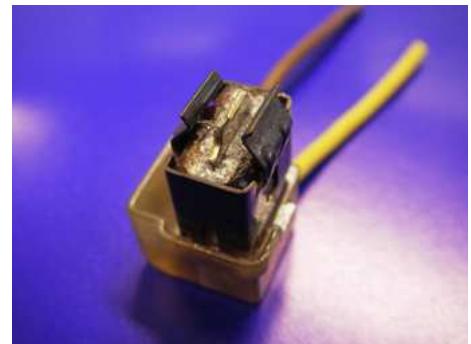
Fig. 1

Si se detecta el fallo arriba mencionado, el contacto del enchufe de la lámpara puede haberse chamuscado (véase fig. 1). Puesto que ya no es posible extraer sólo el conector de la lámpara, deberá sustituirse todo el enchufe junto con la lámpara H1. En este caso se debe proceder de la manera siguiente:

- Extraer la lámpara afectada.
- Cortar el cable de masa unos 80 mm y el cable positivo unos 60 mm detrás del conector.
- Pelar los extremos de los cables.
- Engarzar el nuevo conector de la lámpara con los cables prefabricados (véase fig. 2, nº de art. de Hella 8KB 863 949-001) con los extremos de los cables y contraerlos con una pistola de aire caliente.
- Introducir la nueva lámpara en el faro y conectarla con el enchufe.
- Comprobar el funcionamiento del sistema.
