Mercedes Benz Clase C (W 203)

Fallo de las lámparas intermitentes delanteras.

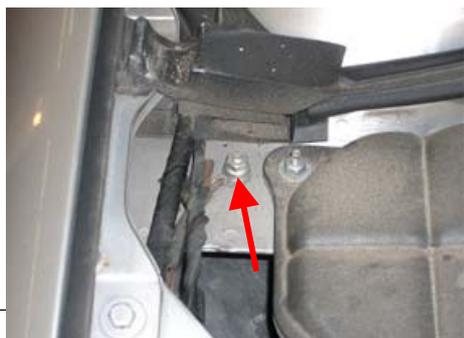
Punto material derecho

Si en estos vehículos se observa que la lámpara intermitente delantera de la derecha o la izquierda no funciona, puede que la causa radique en un contacto chamuscado del portalámparas del intermitente.

Para corregir este defecto, será preciso colocar un nuevo portalámparas para el intermitente, además de un juego de cables. Para ello se debe proceder de la manera siguiente:

- Desmontar de la carcasa del faro el portalámparas del intermitente.
- Extraer el conector del faro.
- Extraer del conector el cable de conexión que une el vehículo con el intermitente (lado derecho – pin 1, cable verde/negro, lado izquierdo - pin 1, cable blanco/negro). Cerrar la apertura del conector con un tapón ciego.
- Insertar el cable de conexión en el conector de reparación para la lámpara intermitente. Conectar el cable de masa en el punto material del vehículo (imagen).
- Tender el nuevo juego de cables del portalámparas del intermitente y fijarlo con abrazaderas.
- Colocar el intermitente en la carcasa del faro.
- Verificar su funcionamiento.
