Opel Astra G **Todos los modelos fabricados desde** **1999**

Ruidos procedentes de la zona de la luz interior.

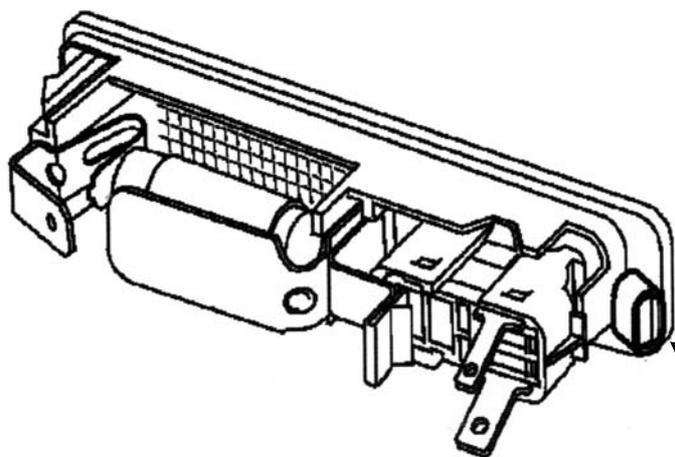
Si en estos vehículos se perciben ruidos procedentes de la zona de la luz interior, la causa podría radicar en la propia lámpara. Debido al excesivo juego que existe entre la apertura de alojamiento y el gancho de fijación de la lámpara interior, ésta golpetea en el asidero. Para eliminar este ruido, proceda de la siguiente manera:

Gancho de fijación con
fragmento de tubo

- Desmontar la luz interior.
- Cortar un fragmento de unos 3 mm de largo de un tubo flexible de agua para limpiaparabrisas.
- Deslizar este fragmento de tubo en el gancho de fijación de la luz interior.
- Volver a montar la luz interior y comprobar que esté bien asentada.
