Opel Vectra C Fabricados entre 2003 y 2005 Todos los vehículos con AFL (iluminación frontal adaptativa)

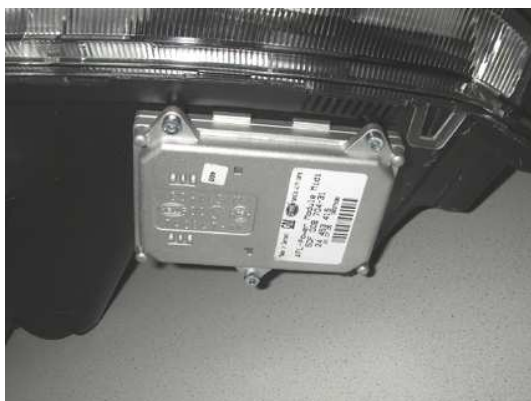
Se enciende el testigo de control de la iluminación.

Si se detecta el fallo arriba mencionado, la causa podría radicar en un módulo de potencia defectuoso. Además, pueden estar almacenados los códigos de avería B1461 y B1462. Este fallo se produce principalmente al circular por carreteras en mal estado. Por lo tanto, debe consultarse este punto al cliente. Para el diagnóstico, el fallo puede corregirse también de manera relativamente sencilla. En primer lugar se debe borrar la memoria de averías y después conducir el vehículo por una calle en mal estado. En función del estado de la calzada, el fallo se indica al cabo de poco. Si este es el caso, debe sustituirse el módulo de potencia afectado del faro. Puesto que el módulo está montado debajo del faro (véase fig.), debe desmontarse el mismo para la reparación.

A partir del n.º de bastidor: W0L0ZCF6851100331 se emplea un nuevo módulo.
