Renault Megane II y Scenic I Sólo vehículos sin sistema lavafaros

Se enciende la luz de advertencia del sistema lavafaros.

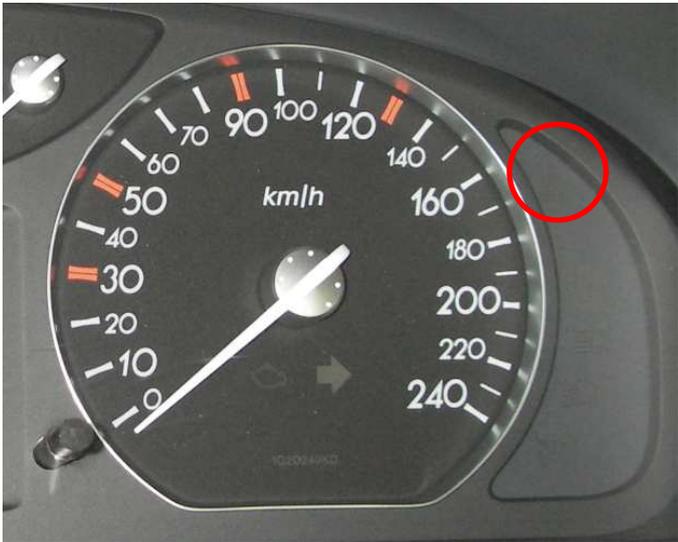
Fig. 1

Si se detecta el fallo arriba mencionado, la causa podría radicar en la penetración de agua en uno de los conectores. La luz de advertencia "Nivel mínimo de agua de lavado de los faros" está integrada en el cuadro de instrumentos (arriba a la derecha en la pantalla, véase fig. 1) y funciona sin que este sistema esté instalado en el vehículo. Sin embargo, el conector para el sensor de nivel de agua se encuentra encima del pasarruedas delantero izquierdo. Puesto que no dispone de ninguna protección, puede formarse corrosión en el conector debido a la penetración de humedad. En este caso se debe proceder de la manera siguiente:
