## Volvo

**C 70 VIN J a 009078**

### Humedad en los intermitentes

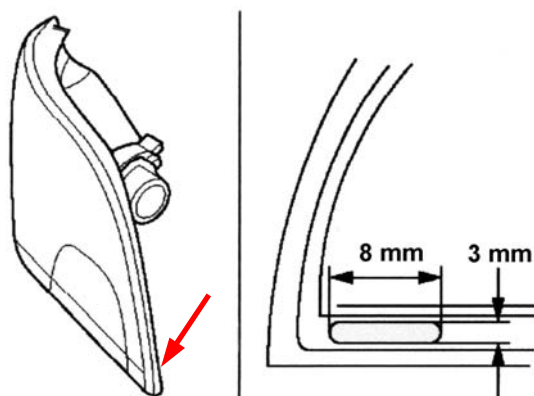
Si se detecta el fallo arriba mencionado, la causa podría radicar en una apertura de ventilación defectuosa. En este caso se debe proceder de la manera siguiente:

- Desmontar los intermitentes delanteros.
- Taladrar varios orificios con cuidado uno junto al otro con una broca (3 mm) en la posición indicada (véase fig.). Asegurarse de que los cristales dispersores no se dañen.
- Retirar los puentes entre los orificios de manera que se obtenga un agujero alargado de 8 mm.
- Limpiar y desbarbar el agujero alargado con una pequeña lima.
- Soplar la lámpara con aire a presión.
- Volver a montar los intermitentes y comprobar que funcionan correctamente.
