## MERCEDES BENZ, Classe E (W124)

### Régime de ralenti trop élevé

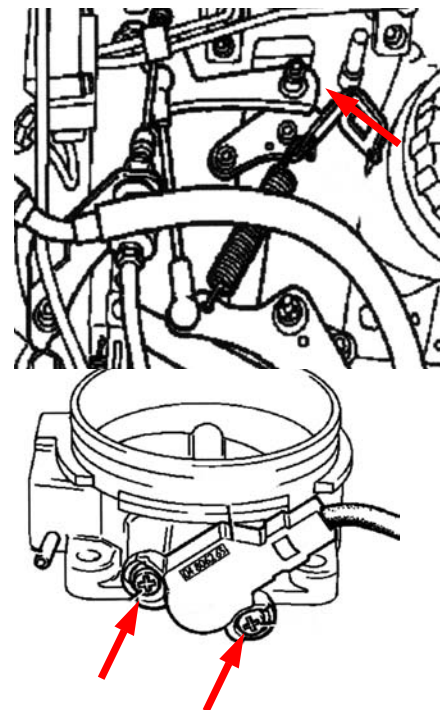
Régime de ralenti trop élevé.

Un contacteur de papillon défectueux ou mal réglé et/ou un ressort de rappel mal positionné sur le tiroir coulissant peuvent être en cause.

- Contrôler et corriger éventuellement la position du ressort de rappel (voir fig. supérieure).
- Contrôler le contacteur de papillon.

- Pousser le levier du papillon jusqu'à la butée de ralenti.
- Mesurer la résistance entre les contacts 1 et 2 du connecteur. Consigne :  $< 1 \Omega$ .
- Lorsque le papillon est en position de ralenti, mais non encore le contacteur de papillon, celui-ci peut-être réglé. Desserrer les deux vis de fixation (voir fig. inférieure), tourner le contacteur et resserrer les vis.
- Actionner légèrement le levier de papillon jusqu'à ce que le point de commutation soit dépassé. Consigne :  $\infty \Omega$ .

- Pousser le levier du papillon jusqu'à la butée de pleins gaz.
- Mesurer la résistance entre les contacts 2 et 3. Consigne :  $< 1 \Omega$ .
- Relâcher légèrement le levier de papillon jusqu'à ce

que le point de commutation soit dépassé. Consigne :  
 $\infty \Omega$ .

En charge partielle la valeur de consigne doit être de  $\infty \Omega$ .  
Remplacer le contacteur s'il ne commute plus entre les deux  
valeurs ou si les valeurs de mesure sont incorrectes.
