MERCEDES-BENZ Classe C (W203) Tous modèles

Humidité dans la boîte à fusibles du compartiment moteur.

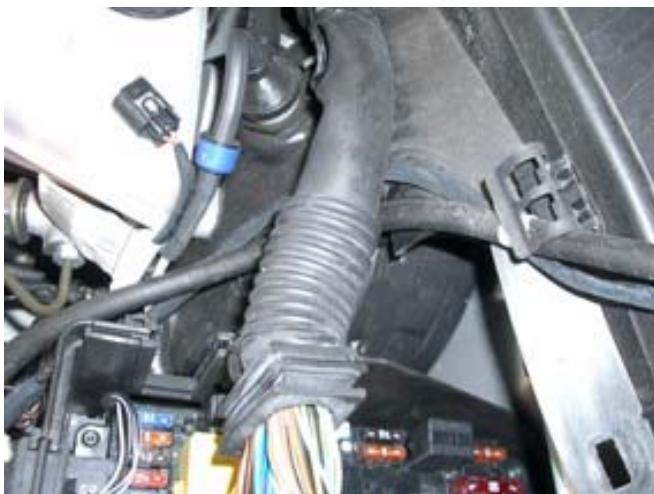
Infiltration d'humidité dans la boîte à fusibles du compartiment moteur.

Un manque d'étanchéité au niveau des gaines de câbles peut être en cause. Ce défaut se manifeste parfois par l'allumage intempestif de l'éclairage extérieur ou des feux de stop.

- Déposer le couvercle de la boîte à fusibles
- Sortir les faisceaux des guidages de la boîte à fusibles (photo).
- Eliminer l'humidité et sécher tous les connecteurs, câbles, fusibles et relais.
- Renforcer l'étanchéité de la gaine de câbles avec un ruban isolant. Commencer par appliquer le ruban isolant sur la gaine et l'enrouler autour du faisceau jusqu'à ce qu'une bonne étanchéité soit assurée.
- Remettre les faisceaux dans les guidages. Veiller à un positionnement correct.
- Remonter le couvercle.
