Citroën C3 Pluriel (HB)

Entrée d'eau feu arrière

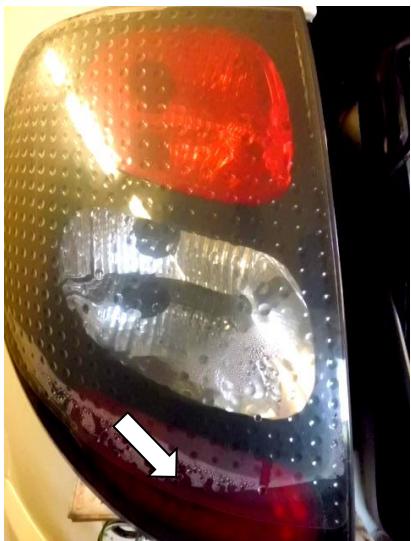
Figure 1

Sur les véhicules mentionnés ci-dessus, l'entrée d'eau (Figure 1) peut entraîner une panne des feux arrière.

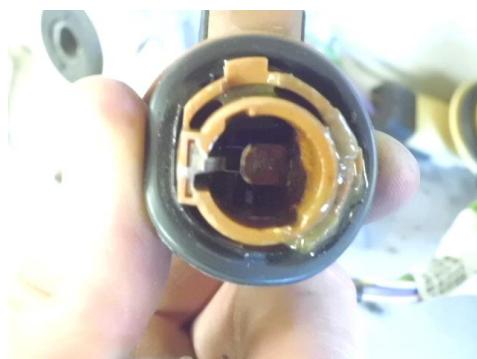
Figure 4

Déclipser ensuite latéralement le feu (Figure 3), le retirer et dévisser les logements des ampoules. Vérifier s'il y a des salissures et de la corrosion (Figure 4).

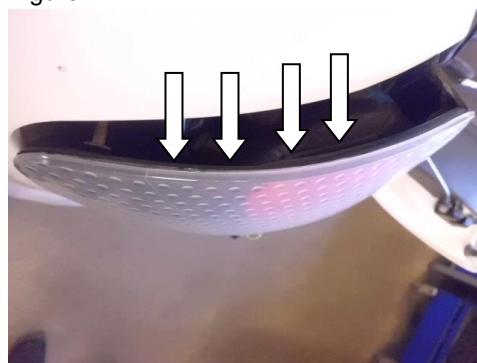
Figure 5

Dans la plupart des cas, l'entrée d'eau est due à une soudure défectueuse du plastique (au-dessus du feu) (Figure 5).
