## **MERCEDES**

### **Type : 203**

#### **Allumage intempestif de l'éclairage extérieur et/ou des feux stop**

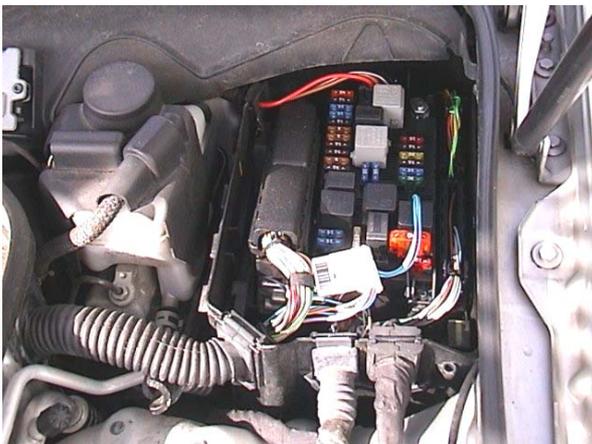
La pénétration d'eau dans la boîte à fusibles (photo, compartiment moteur gauche) peut entraîner des dysfonctionnements du module d'acquisition et de commande de signaux (SAM, N10/1). Ces dysfonctionnements se manifestent par l'allumage intempestif de l'éclairage extérieur et/ou des feux de stop.

- Retirer le capuchon de la boîte et enlever les restes d'eau
- Détacher les faisceaux de la boîte à fusibles
- Vérifier la présence d'éventuels restes d'eau dans la boîte à fusibles, les conduites et les calculateurs, et les sécher le cas échéant
- Appliquer du ruban isolant sur les faisceaux sur une longueur d'env. 10 cm et les remettre dans la gaine
- Fixer les faisceaux avec une attache et remettre le capuchon de la boîte
