MERCEDES BENZ **Classe C (W203)**

Les projecteurs s'allument brièvement de façon sporadique

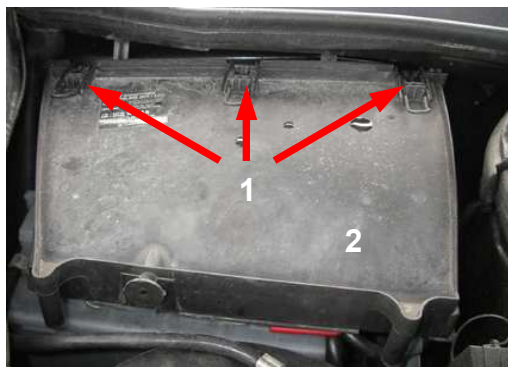
Fig. 1

Allumage bref et sporadique des projecteurs.

Un dysfonctionnement du module d'acquisition et de contrôle des signaux (SAM) du calculateur peut être en cause.

- Déposer le carter du filtre à poussières. Le carter du filtre à poussières se trouve sous le capot moteur à l'avant droit.
- Déclipser les clips de fixation (voir figure 1 point 1) et retirer le carter du filtre à poussières (voir figure 1 point 2).
- Déconnecter la borne de masse de la batterie et la laisser débrancher pendant 15 min (voir figure 2).
- Puis reconnecter la borne à la masse.
- Vérifier le fonctionnement des projecteurs. Puis effectuer un essai sur route de nuit.
