## Mercedes Benz Classe C (W202)

### La spia dell'airbag (SRS) rimane accesa

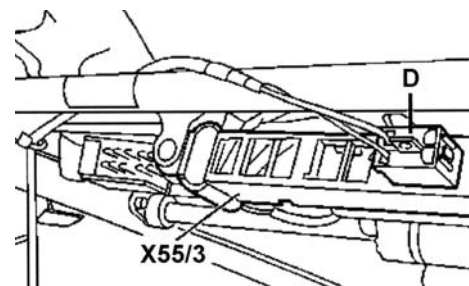
Fig. 1

Se viene segnalato questo problema, una possibile causa è un connettore allentato.

A causa di un'errata disposizione dei cavi, è possibile che, regolando i sedili, i connettori (D) sul listello portaconnettori sinistro (X55/3) o destro (X55/4) sotto il sedile (fig. 1) si stacchino dallo stesso listello.

Inoltre è possibile che vengano memorizzati i codici di guasto 5 oppure 6.

In questo caso si devono montare nuovamente i cavi.
