Mercedes Benz Classe M (W163) Tipo 163.136/154/172 .A da 057949 a 085961

Il motore non si avvia

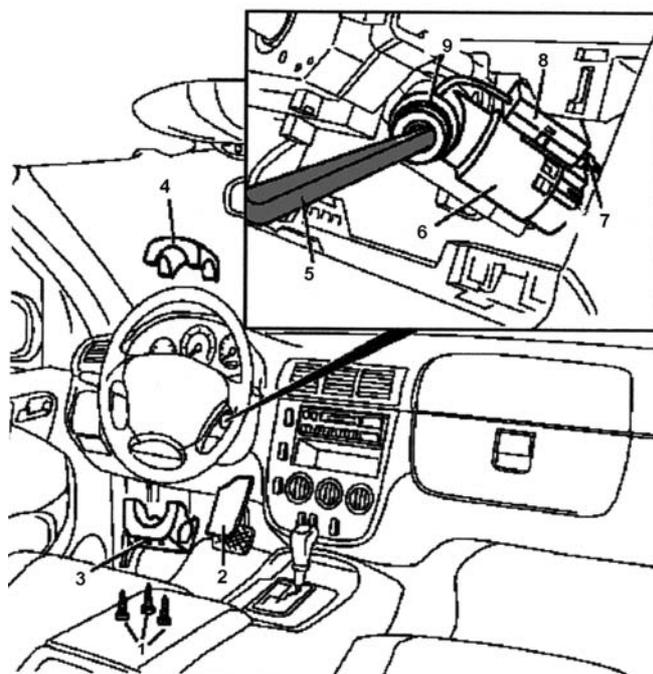
Se viene segnalato questo problema, la causa potrebbe essere una bobina del transponder difettosa. Questa circostanza si verifica maggiormente a basse temperature. Inoltre possono essere memorizzati i codici di guasto P1570 e B1703.

In questo caso si deve controllare la data sulla bobina del transponder. Se questa è precedente alla 49^a settimana del 1998, è necessario sostituire la bobina.

- Sganciare la copertura (2) a destra vicino al piantone sterzo.
- Smontare le viti del rivestimento del volante (1).
- Togliere i rivestimenti del volante (3 e 4).
- Far scorrere la centralina (8) dal supporto dell'interruttore di avviamento (6).
- Staccare la connessione a spina (7).
- Togliere la bobina del transponder (9) dalla bussola dell'interruttore di avviamento aiutandosi con un piccolo cuneo (5).
- Togliere la centralina con la bobina del transponder.
- Montare la nuova bobina con la centralina e fissare nuovamente i pezzi nella sequenza inversa.
- Cancellare i codici di guasto.
- Verificare il funzionamento del sistema.
