Mercedes W210 (Classe E)

Motorino di avviamento non funzionante dopo la sostituzione

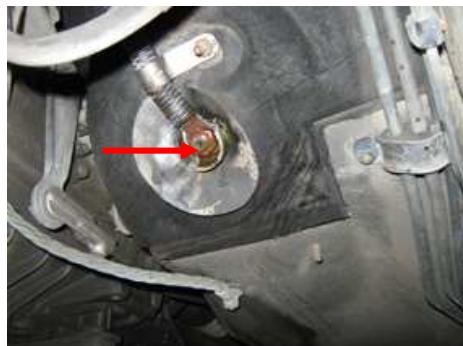
Figura 1

Per smontare il motorino di avviamento talvolta è necessario staccare e ricollegare il collegamento positivo della batteria sul sottoscocca del veicolo (fig. 1). Durante questa operazione è possibile che il lato opposto del collegamento (nell'abitacolo veicolo, fig. 2) si allenti. La conseguenza è un'interruzione dell'alimentazione di corrente. Il veicolo non si avvia o il motorino di avviamento non mostra segni di funzionamento.
