Opel Sintra Dalla data di costruzione 1997

Il braccio tergicristallo urta il montante A.

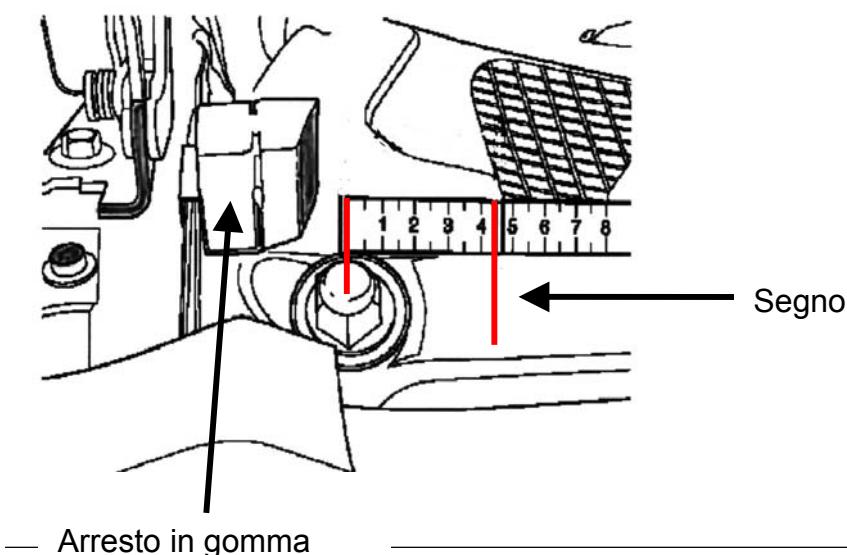
Se su questi veicoli viene segnalato che in caso di velocità elevata il braccio tergicristallo destro urta il montante A, una possibile causa è l'assenza di un arresto in gomma.

Per eliminare l'inconveniente, montare un nuovo arresto in gomma.

- A 4,5 cm dal centro di rotazione del braccio tergicristallo destro, sul braccio stesso, posizionare un pezzo di nastro adesivo o tracciare un segno con un pennarello lavabile (figura).
- Inserire l'accensione, azionare l'interruttore tergicristallo. Quando il braccio tergicristallo è in posizione verticale, disinserire l'accensione.
- Montare l'arresto in gomma al centro del segno sul braccio tergicristallo (figura)

Controllare, inoltre, se la vite di fissaggio è ben serrata.
