## **Mercedes-Benz Classe C (W203) Dalla data di costruzione 08/01**

### **Accensione della spia ESP, codice di guasto C1140 e/o C1145 nella memoria guasti**

# Bollettino informativo

Spia ESP Mercedes-Benz 2-2

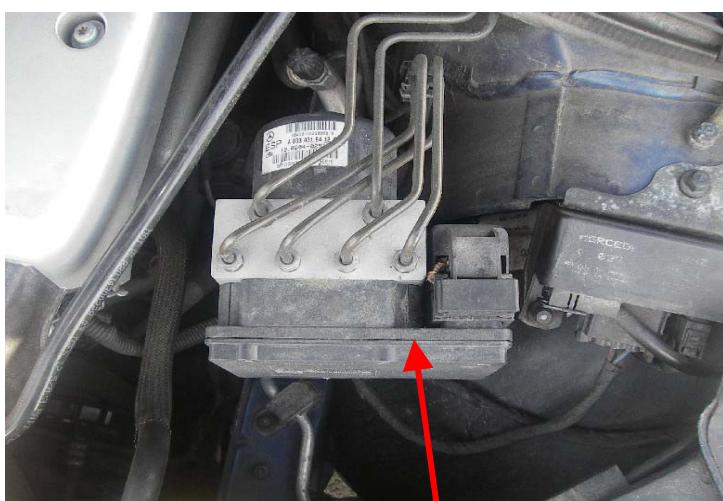
Fig. 1                  Unità ESP

Se su questi veicoli viene segnalato che la spia ESP si accende e che nella memoria guasti viene memorizzato il codice di guasto C1140 e/o C1145, una possibile causa è una resistenza di contatto nel connettore sulla centralina ESP (figura 1).

L'elemento critico è il collegamento tra la centralina ESP e il sensore della pressione di frenata.

Per eliminare il guasto, si devono sostituire i contatti 18, 19 e 20 nel connettore della centralina e pulire i contatti sulla centralina.
