Renault Clio, Clio II, Twingo, Kangoo con motore D7F

Il motore si avvia con difficoltà o non si avvia affatto

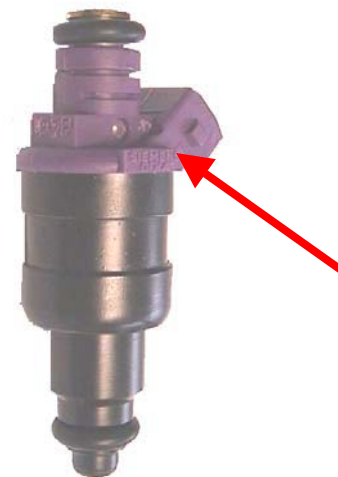
Se su questi veicoli, con motore D7F (1200 cc/40-44 kW), si verificano problemi di avviamento del motore o il motore non si avvia, una possibile causa sono gli iniettori difettosi.

Questi si possono bloccare a causa di proprietà del carburante variabili.

Controllare se la flangia degli iniettori montati è di colore rosa.

In tal caso devono essere sostituiti con iniettori con la flangia viola (Codice articolo Hella **8UW 009 087-721**).
