## **Renault Megane II e Scenic I Solo veicoli senza impianto lavafari**

### **La spia dell'impianto lavafari si accende**

# Bollettino informativo

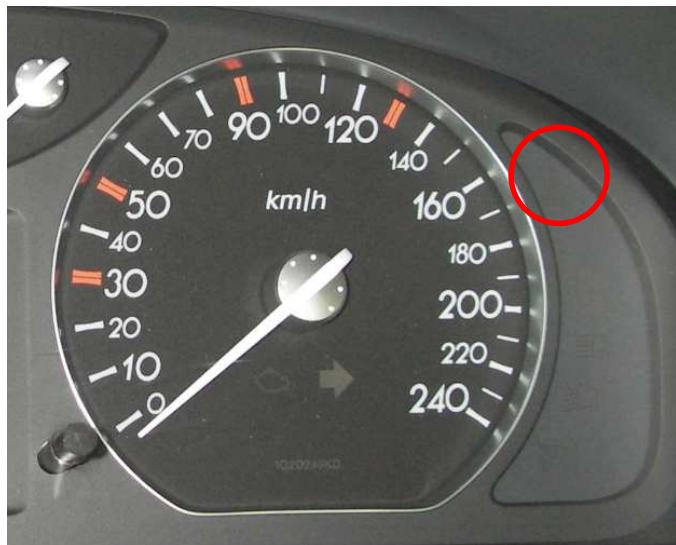
Fig. 1

La spia "Livello minimo liquido lavafari" è già integrata e funzionante nel cruscotto (nel display in alto a destra, v. fig. 1) anche se il sistema non è installato nel veicolo. Il connettore del sensore livello dell'acqua si trova comunque sul passaruota anteriore sinistro.

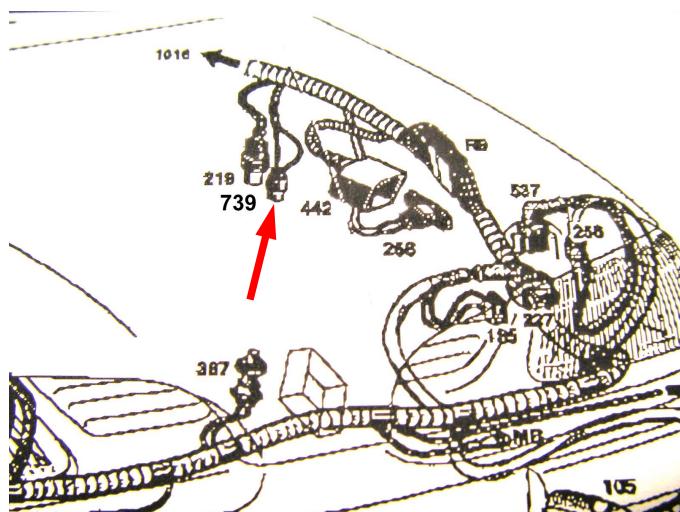
Fig. 2

Se viene segnalato questo problema, la causa potrebbe essere un'infiltrazione di acqua in un connettore.

In assenza di copertura, l'infiltrazione di umidità provoca la formazione di corrosione nel connettore. In questo caso procedere come segue:

- Smontare il rivestimento dalla lamiera verticale ant. sx.
- Controllare la condizione del connettore 739 (v. fig. 2).
- Se la corrosione è solo leggera, pulire il connettore e avvolgerlo con nastro isolante.
- Se vi è una forte corrosione tagliare il connettore e isolare i singoli fili del cavo. Quindi fissare i due cavi sul fascio cavi principale mediante una fascetta serracavi.
- Rimontare le parti smontate nella sequenza contraria.
