Volvo

C 70 VIN J fino a 009078

Umidità negli indicatori di direzione

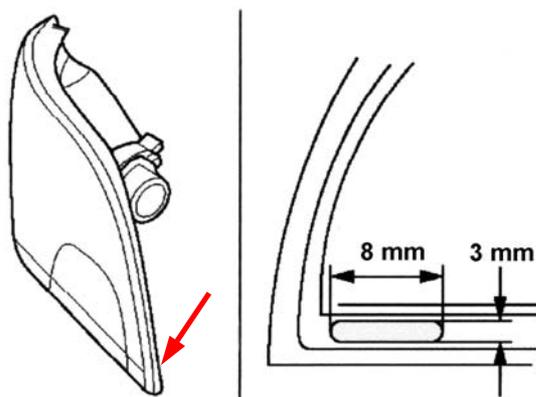
Se viene segnalato questo problema, una possibile causa è un'apertura di sfiato mancante.

- Smontare gli indicatori di direzione anteriori.
- Con un trapano (3 mm) effettuare con cautela più fori uno accanto all'altro nella posizione indicata (v. fig.). Fare attenzione a non danneggiare i trasparenti.
- Rimuovere i traversini tra i fori in modo da creare un'asola da 8 mm.
- Con una piccola lima limare e sbavare l'asola.
- Soffiare il fanale con aria compressa.
- Rimontare gli indicatori di direzione e controllarne il funzionamento.
