# FLITS-INFO

## Mercedes Benz Modelserie 211, 219 en 230 Alle modellen met elektrohydraulisch remsysteem Sensotronic Brake Control (SBC)

**Melding in het combi-instrument:  
“Gereduceerd remvermogen/langere remweg!  
Motor starten!”**

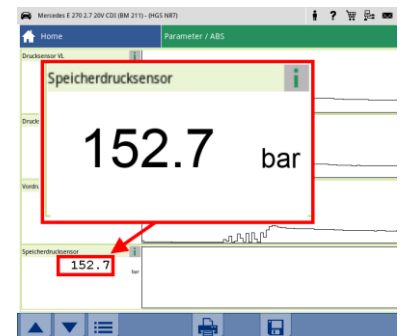
- Diagnoseapparaat aansluiten
- Motor starten
- Rempedaal meermaals bedienen om de druk in het drukreservoir te verhogen
- Werkelijke waarden/parameters uitlezen (afbeelding)
  - Drukreservoir ca. 150 bar
- Druk in het drukreservoir na 15, 30, 45 en 60 minuten aflezen

Als de drukdaling in 60 minuten meer dan 7 bar bedraagt, moet de hydraulische eenheid van de SBC worden vervangen.
