FLITS-INFO

Renault Espace-IV Bouwjaar 2002-2014 Alle modellen Schijfrem achteras

Schurende geluiden bij niet ingedrukte rem

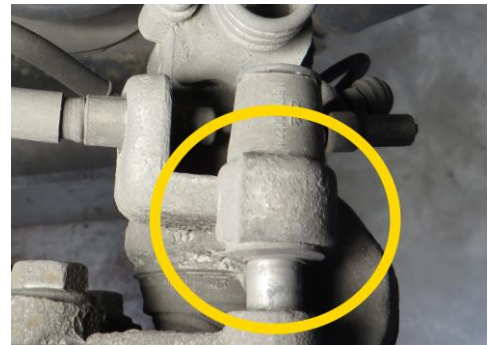
Als dit probleem bij de hierboven genoemde voertuigmodellen wordt vastgesteld, kan een oorzaak hiervan een stroeve of vastzittende remklauwgeleiding zijn. Een sterke oxidatie van de aluminium behuizing binnenin de boorgaten zorgt ervoor dat de zitting van de dempingshulzen strakker wordt en de geleidedoppen hierdoor klem komen te zitten.
