Audi A6, 2,4 L Modeljaar 1998

Auto gaat uit

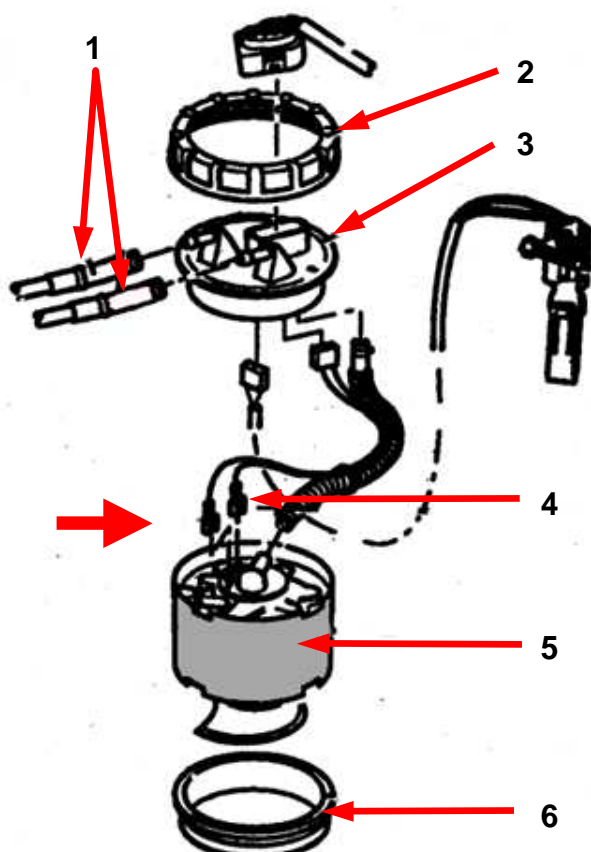
Dit probleem wordt mogelijk veroorzaakt door een opengeschuurde kabel. Bij de gele pluskabel van de in de brandstoftank aangebrachte brandstofpomp schuurt de isolatie door. Omdat de stekker van de massakabel tegen deze opengeschuurde plek komt, ontstaat er kortsluiting en brandt zekering 28 (elektrische brandstofpomp) door. Om dit probleem op te lossen, dient u een nieuwe kabelset met haakse stekker in te bouwen. Deze kabelset is verkrijgbaar bij de producent.

- Verwijder zekering 28 en laat de motor kort draaien om de brandstofdruk te verlagen.
- Schakel het contact uit.
- Verwijder de achterbank en verwijder de kunststof afdekking van de carrosseriebodemplaat.
- Trek beide brandstofslangen (1) van de flens (3) van de brandstofpomp los.
- Draai de wartelmoer (2) los en verwijder de moer.
- Verwijder de flens (3) naar boven uit de tank.
- Controleer de kabelset (4) naar de brandstoftank (5) op beschadigingen.
- Als u schuurplekken ziet, vervangt u de oude kabelset door de reparatieset met de haakse stekker.
- Zet de kabelset vervolgens met kabelbandjes (meegeleverd) zodanig aan de brandstofslang vast dat nieuwe beschadigingen zijn uitgesloten.

- Vervang ook de flenspaking (6). U dient deze echter los te bestellen.
- Plaats de flens zodanig in de tank dat de pijlen van tank en flens tegen elkaar staan.

Monteer alle uitgebouwde onderdelen in omgekeerde volgorde op hun plaats terug. Na het uitvoeren van de reparatie dient u de zekering 28 (15A) te vervangen door een nieuwe zekering met 20A.
