BMW E36 Limousine

Uitvallen van de kentekenverlichting, van de kofferruimteverlichting en ten dele van de centrale vergrendeling.

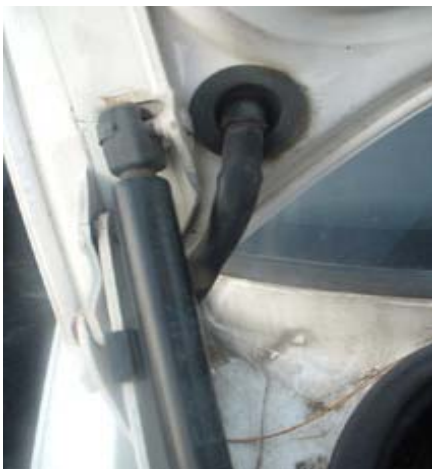
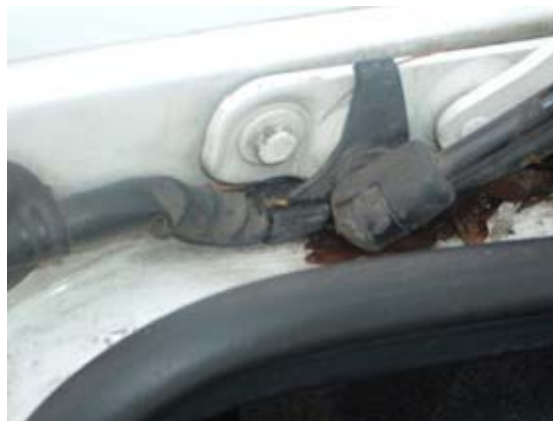
Wanneer bij dit type auto de kentekenverlichting en de kofferruimteverlichting niet functioneren en de centrale vergrendeling gedeeltelijk uitvalt, dan ligt de oorzaak hiervan mogelijk in een beschadigde kabel in de buurt van de linkerdemper van de achterklep (zie afbeeldingen). Om de storing op te lossen kan een nieuwe kabelset worden gemonteerd of de beschadigde kabels kunnen worden hersteld. In de loop van de productie is van een hard plastic kabelommanteling overgestapt op een zachte ommanteling. Het probleem treedt in de regel op bij oudere voertuigen die nog zijn uitgerust met de ommanteling van hard plastic.

originele vervangingskabels worden geleverd met een voorziening voor 'centrale vergrendeling'. Bij auto's zonder centrale vergrendeling moeten de niet-benodigde kabels worden geïsoleerd en naar achteren worden gebonden. Bij voertuigen zonder Check-Control moet de grijs-zwart-gele kabel (kentekenverlichting rechts) worden verbonden met de grijs-zwarte kabel van de voertuigkabelboom.
