## **BMW** **Alle modellen met M42-motor**

### **Kortdurend vermogenstekort**

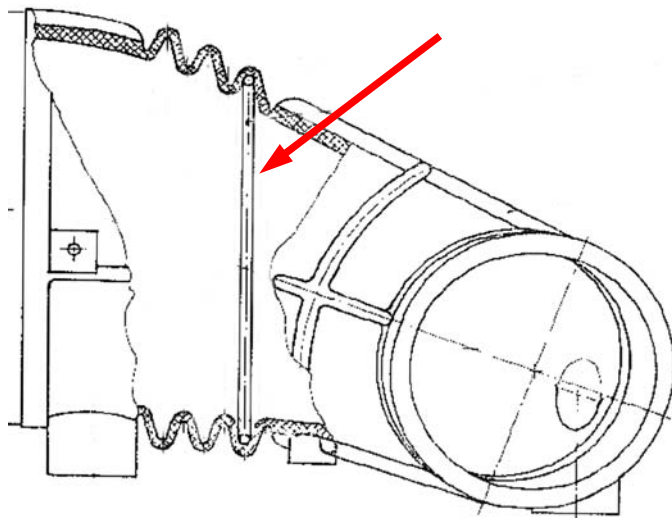
Het bovenstaande probleem kan worden veroorzaakt door de balg tussen de luchtkamer en de luchthoeveelheidsmeter. Tijdens snel schakelen, hoge toerentallen en hoge buiten- en motortemperaturen kan het gebeuren dat de balg door een te grote onderdruk samentrekt. Deze omstandigheid en het daarmee gepaard gaande vermogenstekort is vooral te merken na het schakelen.

De fabrikant levert daarom een expansiering (zie afb.) die in de derde vouw van de balg wordt geplaatst. Deze ring voorkomt dat de balg samentrekt.
