Chrysler Voyager, alle modellen met benzinemotor van 01.96 tot 08.99

Defecte Tempomat

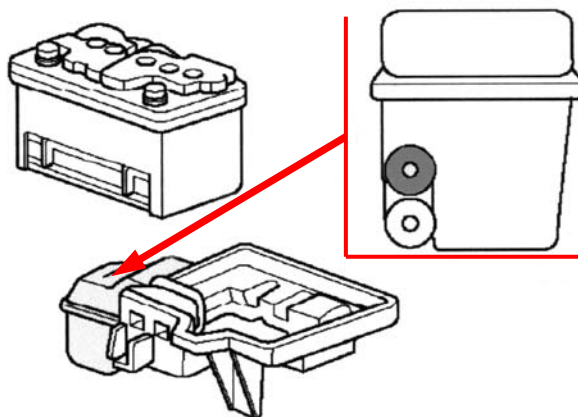
Wanneer de bovenvermelde fout wordt geconstateerd, dan kan een verontreinigd terugslagventiel hier de oorzaak van zijn. Dit ventiel bevindt zich in het vacuümreservoir van het snelheidsregelingssysteem. De daadwerkelijke snelheid daalt bij het beklimmen van een heuvel ca. 8-11 km/h onder de ingestelde snelheid.

In dergelijke situaties moet het vacuümreservoir worden vervangen.

- Accu loskoppelen en uitnemen.
- Vacuümleiding van het vacuümreservoir van het snelheidsregelingssysteem losnemen.
- Een vacuümpomp op de bovenste leidingaansluiting (grijs) van het vacuümreservoir aansluiten (zie afb.).
- Vacuümreservoir voorzien van een onderdruk van 680 mbar.
- Daalt de onderdruk binnen 5 minuten 68 mbar of meer, dan dient een ander drukreservoir te worden ingebouwd.
