## **Citroen C5** **Alle modellen tot bouwjaar 06-2001**

### **Auto zakt voor in**

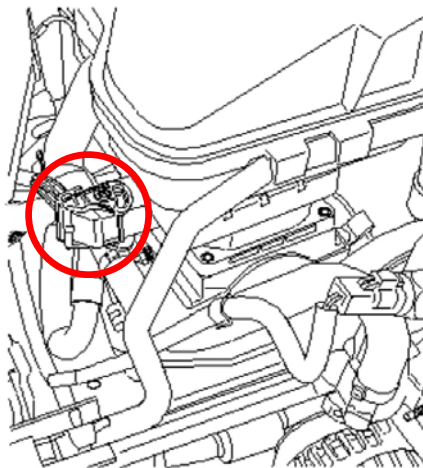
Afb. 1

Dit probleem kan worden veroorzaakt door een gecorrodeerde stekkerverbinding.

Door water in de (zie afb. 1) stekkerverbinding van de BHI (geïntegreerd hydro-elektronisch blok, een deel van de hydropneumatische vering, zie afb. 2) ontstaat er corrosie aan de stekkercontacten. Om deze reden levert de fabrikant een speciale bescherming tegen oxidatie.

- Trek de stekker los en controleer op corrosie.
- Reinig de stekkercontacten en bescherm ze met elektronicaspray/-vet tegen vocht.
- Bevestig de oxidatiebescherming op de stekker en sluit de stekker opnieuw op de BHI aan.
- Trek de bescherming nu tot aan de BHI-behuizing omhoog, zodat de gehele stekkerverbinding is beschermd.
- Trek de kabelbandjes aan om de bescherming te bevestigen (zie afb. 3).
