Ford Ka, Fiesta modeljaar '96 Ford Puma tot 09.99, bouwcode XJ

Ventilatormotor functioneert niet in de schakelaarstanden 1, 2 of 3. Geur- en rookontwikkeling waarneembaar.

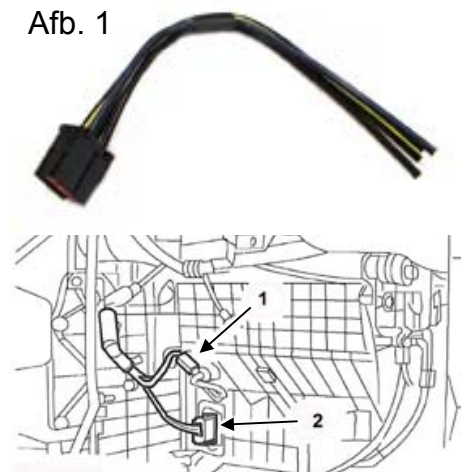
Afb. 1

1. Stekker ventilatormotor
2. Stekker van weerstand – ventilatormotor

- Kabelboom (defecte stekker) met ca. 40 mm inkorten en ca. 5 mm van de isolatie van de kabeluiteinden verwijderen.
- Kabel van de reparatieset (zie afb. 1) in de lengte aanpassen en aan de uiteinden ca. 5 mm van de isolatie verwijderen. Klem-/soldeerverbindingen (Hella-nr.: 8 KW 744 890-003), opschuiven.
- Reparatiekabelboom nu met de kabelboom samenbrengen en de klemverbindingen met een crimp-tang crimpen.
- Vervolgens de soldeerverbindingen met een heteluchtfohn verwarmen, tot het dichtmiddel aan de uiteinden naar buiten komt.
- Reparatiestekker bij de weerstand insteken en de kabelboom goed leggen.
