Ford Ka met ABS gebouwd vanaf 09/96

Storingen van de radio wanneer het contact is ingeschakeld.

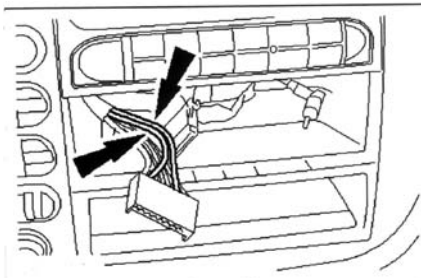
Afbeelding 1

Wanneer bij dit type auto de radio storende geluiden produceert bij ingeschakeld contact, dan ligt de oorzaak hiervan mogelijk in een te lange massakabel. Deze wordt gestoord door de ABS-module.

- Noteer de radiocode en demonteer de radio.
- Bij de stekker voor de spanning en massa de zwart/gele kabel van pin 2 en de zwart/groene kabel van pin 6 ca. 5 cm voor de stekker lossnijden (zie afbeelding 1).
- De kabeluiteinden aan de kant van de kabel isoleren en aan de kabelboom bevestigen.
- De nieuwe massakabel (bruin, 2,5 mm², 400 mm lang) aan de zwart/gele en zwart/groene kabel vast solderen. De soldeernaad isoleren.
- Het bovenste en onderste deel van de stuurbekleding demonteren.
- De nieuwe massakabel van de radiostekker naar de dwarsdrager van de stuurkolom leggen.
- Aansluitoog (M6) op de nieuwe massakabel monteren.
- Massakabel aan de schroef van de dwarsdrager bevestigen (zie afbeelding 2).
- Monteer de onderdelen weer in omgekeerde volgorde.
