## Mazda MX-5 (Typ: NA+NB)

### Bougiekabels

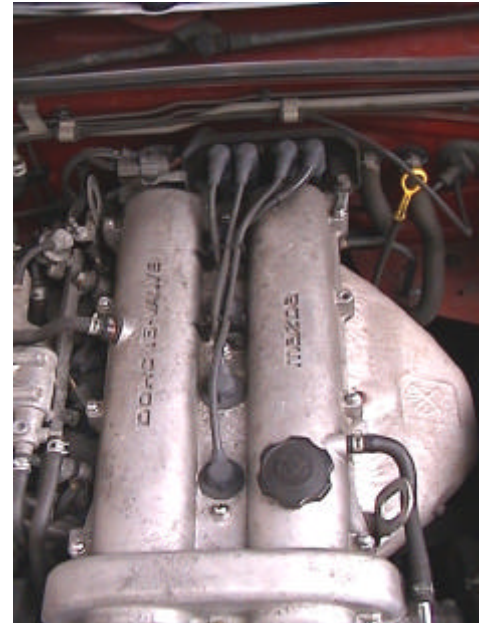
De ommanteling van de bougiekabels wordt door de grote warmteontwikkeling na verloop van tijd poreus. De gevolgen zijn kruipstroom en vonkoverslag tussen bougiekabels en motorblok. Omdat de MX-5 beschikt over een verdelerloos ontstekingssysteem en elk van de twee bobines twee bougies van de nodige stroom voorziet, zijn intacte bougiekabels hierbij bijzonder belangrijk.

Bij het vervangen moeten uitsluitend hoogwaardige siliconen-bougiekabels worden gebruikt. Het is tevens aan te bevelen de bougies en de contacten van de bougiekabels te controleren. Als deze contacten reeds zwart of grijs zijn, moeten zij worden gereinigd. De bobines moeten dan eveneens worden gecontroleerd.
