Opel Corsa-C Bouwj. 2001-2002 **Alle modellen**

Er dringt water in de voertuimte links binnen

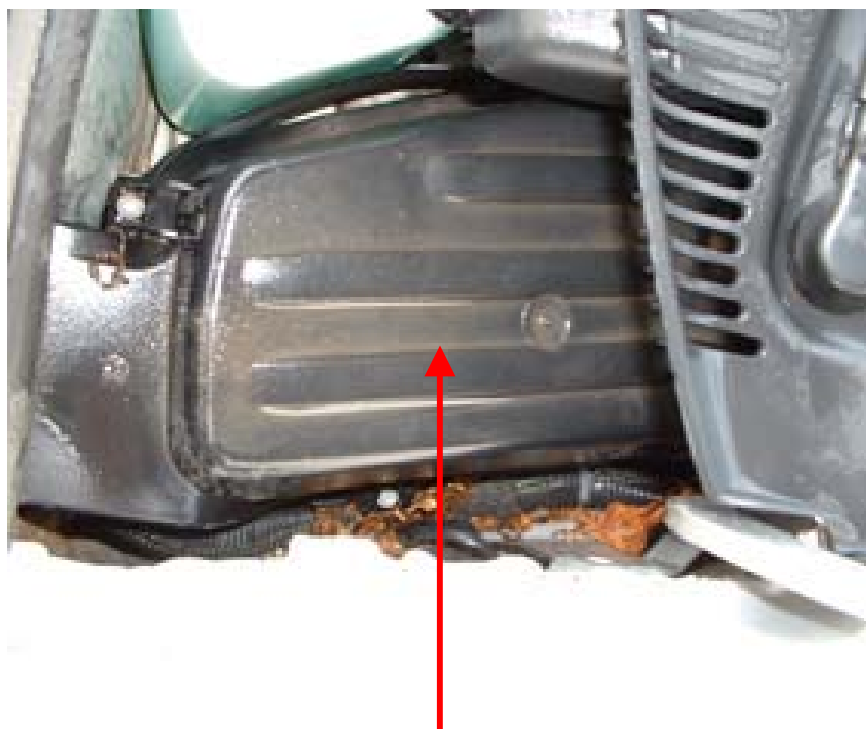
Afdekking relaiskast

Wanneer bij deze voertuigen de klacht geuit wordt dat water in de voertuimte aan de kant van de chauffeur binnendringt dan is een mogelijke oorzaak een niet stevig vastgeschroefde afdekking van de relaiskast.

Om de storing te verhelpen moeten de schroeven van de afdekking van de relaiskast opnieuw aangetrokken worden.
