## Opel Sintra Vanaf bouwjaar 1997

### Ruitenwischerarm beweegt zich voorbij A-stijl.

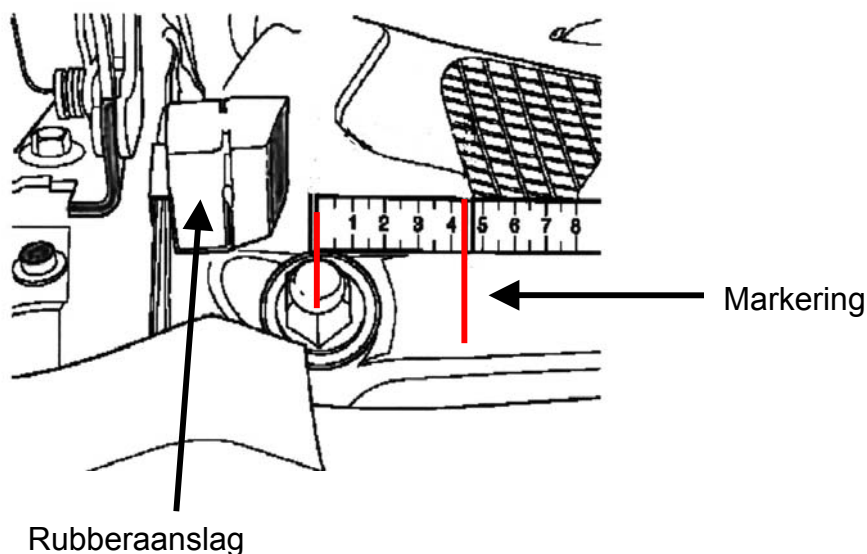
Wanneer bij deze auto's de rechter ruitenwischerarm bij een hoge snelheid voorbij de A-stijl komt, wordt dit mogelijk veroorzaakt door een ontbrekende rubberaanslag. Om dit probleem op te lossen, dient u opnieuw een rubberaanslag te monteren. Hiertoe gaat u als volgt te werk:

- Breng op 4,5 cm vanaf het draaipunt van de rechter ruitenwischerarm met plakband of een uitwasbare stift een markering op de ruitenwischerarm aan (afb.).
- Schakel het contact in en activeer de schakelaar van de ruitenwischer. Zodra de ruitenwischerarm verticaal staat, zet u het contact uit.
- Monteer de rubberaanslag in het midden ten opzichte van de markering op de ruitenwischerarm (afb.).

Controleer ook of de bevestigingsschroef goed is aangedraaid.
