## **Saab 9-5**

### **Alle voertuigen tot chassisnummer: W3053331**

#### **Beschadigde kabels in de buurt van de radio-inbouwopening.**

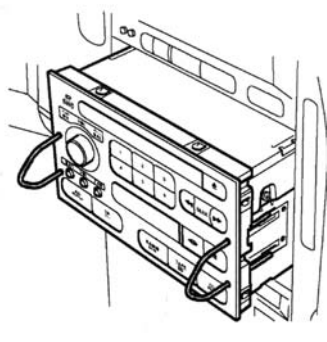
Afbeelding 1

Bij dit type auto is het mogelijk dat in het achterste deel van de radio-inbouwopening een kabelboom is beschadigd. De kabelboom is te dicht in de buurt van de onderste rechterhoek van de inbouwslede geplaatst. Om beschadiging te voorkomen of een bestaande beschadiging te verhelpen gaat u als volgt te werk:

- Radiocode noteren.
- Radio uit de inbouwopening trekken (afbeelding 1).
- Inbouwslede uit de middenconsole demonteren en de stekkerverbindingen losmaken (afbeelding 2).
- Controleren of de kabelboom aan de rechterkant van de inbouwopening is beschadigd.
- Indien nodig beschadigde kabels repareren.
- Inbouwpositie van de kabelboom zodanig veranderen, dat het niet mogelijk is dat deze opnieuw in contact komt met de radio-inbouwslede.
- Monteer de onderdelen weer in omgekeerde volgorde.

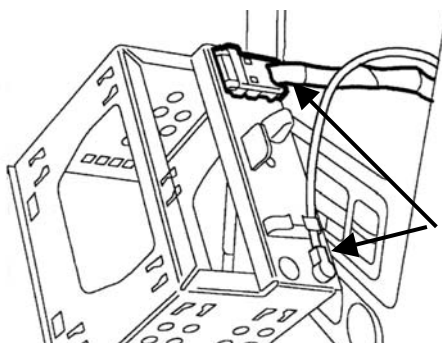
Afbeelding 2

Stekker-  
verbindingen
