Volvo S 40 / V 40 bouwjaar 1998 - 2000 met benzinemotor

Tikkend geluid uit motorruimte.

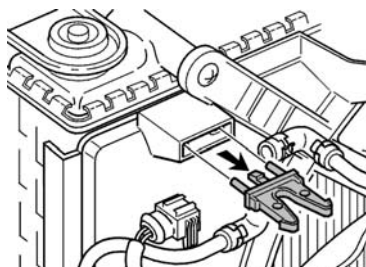
Afb. 1

Bij dit autotype kan een tikkend geluid hoorbaar zijn vanuit de motorruimte, geproduceerd door de elektromagnetische klep van het overloopreservoir. Om dit probleem te verhelpen, moet een aangepaste steun voor deze klep worden geïnstalleerd. Ga volgens de volgende stappen te werk:

- Verwijder de slangen en de connector van de elektromagnetische klep (gemonteerd op de linkerkzijde van de ventilatorafdekking).
- Verwijder de elektromagnetische klep van de steun (afb.1).
- Verwijder de steun van de afdekking (afb.2).
- Plaats de nieuwe steun, met de rubberen isolatie, naar de elektromagnetische klep (afb.3).
- Schroef de elektromagnetische klep met de steun op de afdekking (benut het juiste gat van de oude steun afb.4).
- Monteer de slangen en connector op de elektromagnetische klep.
- Controleer op werking en lekkage.
