Audi, A3, A4, A6, A8

Airbaglampje gaat branden

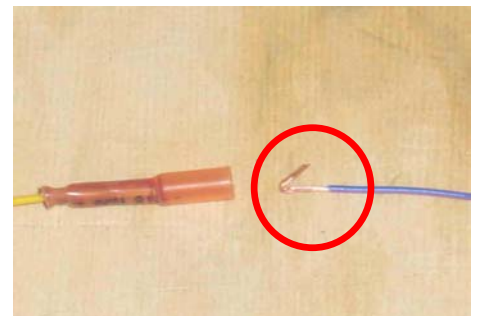
Het bovengenoemde probleem kan worden veroorzaakt door een defecte stekkerverbinding tussen de interieur-kabelset en de airbagmodule.

In dit geval moet de stekker worden vervangen door een klemverbinding met vloeimiddel.

- Accu loskoppelen.
- Steckers van alle kabels losmaken.
- Bij de 0,35 mm² kabel ca. 12-14 mm van de isolatie verwijderen en bij de 0,5 mm² kabel ca. 6-7 mm isolatie verwijderen. De kabeluiteinden van de 0,35 mm² kabel voor de helft omvouwen (zie afbeelding).
- Kabeluiteinden in de klemverbinding steken en aan beide zijden samendrukken met een geschikte tang. De isolatie aan de kabeluiteinden mag niet ingeklemd worden!
- Voor het samenkrimpen moet een trekproef worden uitgevoerd, om te controleren of de kabel goed vast zit.
- Aansluitend gebruikt u een heteluchtapparaat (föhn) om de klemverbinding zo lang te krimpen tot aan de uiteinden het kleefmiddel naar buiten komt.
- Accu weer aansluiten en het storingsgeheugen wissen.
