BMW E34 520i 24V + 525i 24V (M50-motor)

Bedrading lambdasonde defect

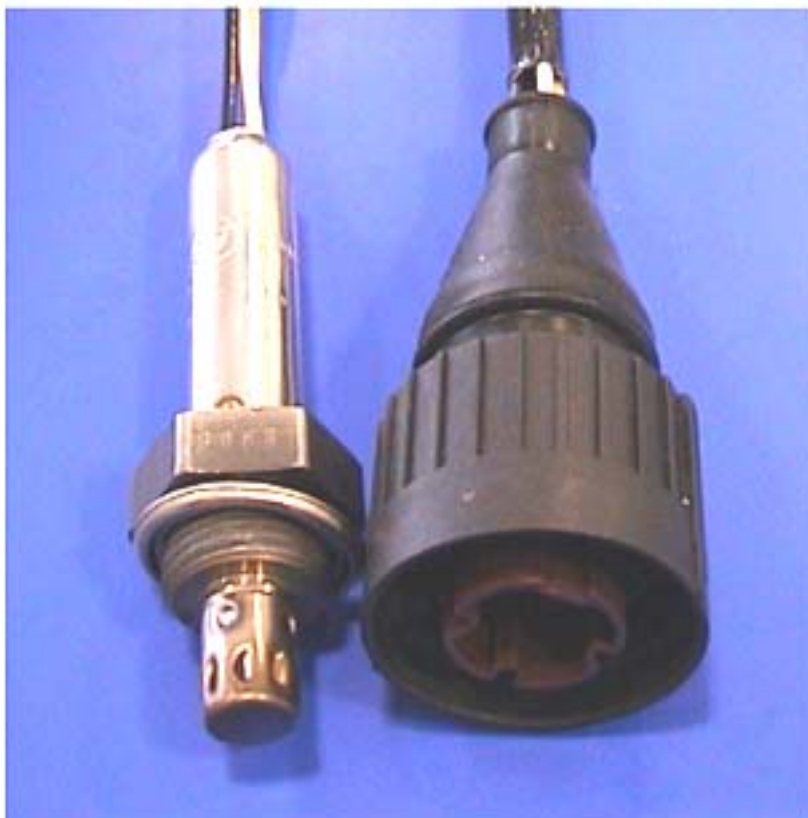
Geschikte, vervangende sondes (afbeelding) vindt u in het assortiment lambdasondes van Hella.
