BMW E 36, 38, 39 | M52 9/95 tot 8/96 **Motor springt sporadisch niet aan**

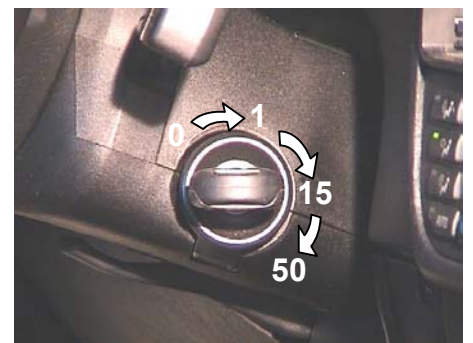
Afb. 1

Wanneer getracht wordt te starten werken de brandstofpomp en de ontsteking niet.

Bij het starten daalt bij geblokkeerde aanloopweerstand de batterijspanning zodanig (deels tot 4 Volt) dat daardoor een terugzetting (reset) door het stuurtoestel veroorzaakt wordt. Wanneer deze reset zich voordoet vooraleer de elektrische wegrijdblokkering vrijgegeven werd is het niet mogelijk de motor te starten, aangezien de brandstofpomp en de ontsteking niet aangestuurd worden.

Dit gegeven kan bijvoorbeeld door een zeer snel doorschakelen van de startpositie van de ontstekingschakelaar 0 naar „Motorstart” (klem 50) veroorzaakt worden.

Deze storing kan vermeden worden door ervoor te zorgen dat de contactsleutel korte tijd in de positie „Ontsteking aan” blijft (codetransmissie wegrijdblokkering → stuurtoestel) vooraleer men de motor start (Afb. 1).

Wanneer deze storing zich voordoet moet men minstens 10 seconden wachten vooraleer opnieuw te starten, en dit met afgetrokken contactsleutel.

Deze fout werd met een nieuwe softwareversie vanaf 9/96 verholpen.
