Ford Fiesta, vanaf 08-95 – 01-01-99 Bouwcode ST tot XC

Meter van de koelvloeistof- temperatuur staat voortdurend voor het rode gebied

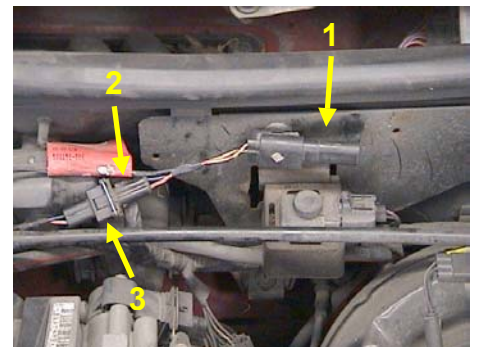
De bovenstaande storing kan worden veroorzaakt door de koelvloeistof temperatuursensor. Hoewel de motortemperatuur zich in het normale bereik bevindt, kan deze sensor bij hoge buitentemperaturen een onjuiste waarde aan de meter doorgeven. Door het inbouwen van een aangepaste sensor kan dit probleem worden verholpen.

Ga bij het vervangen als volgt te werk:

- Radiocode vaststellen en geprogrammeerde radiozenders noteren.
- Accu loskoppelen.
- Stekker voor de indicatie van de koelvloeistof temperatuur van de sensor verwijderen.
- Sensor demonteren. Houd bij het demonteren de behuizing tegen.
- Nieuwe sensor monteren en met 8 Nm vastzetten.
- Sensorstekker van kabel verwijderen, kabeluiteinden isoleren en aan de kabelboom bevestigen.
- Diode (pos. 1) met aansluitkabel losmaken uit de houder.
- Stekkerverbinding van de diode (pos. 2) losmaken.
- Diode met kabel verwijderen.
- Stekker (pos. 3) nu direct op de sensor plaatsen.
- Accu weer verbinden.
- Radiocode invoeren en zenders opnieuw programmeren.
