## **Mercedes Benz W 170, 202, 203, 208, 210**

### **Functiestoring in het bovenste bedieningsveld van de middenconsole**

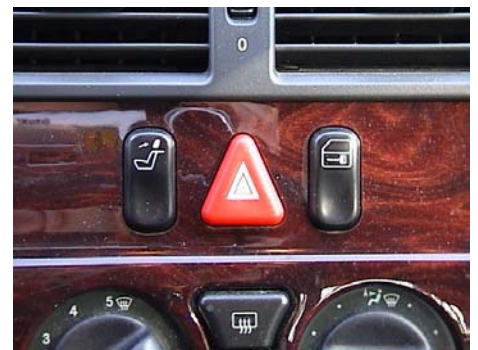
Wanneer de bovenstaande storing optreedt, kan deze worden veroorzaakt door een slecht elektrisch contact van het bedieningsveld (zie afbeelding). Er kan niet goed contact worden gemaakt met de elfpolige koppeling van de schakelaargroep (S6/1) in het bedieningsveld. Daardoor is het mogelijk dat de stoelverwarming, interieurvergrendeling, alarmknipperlichtinstallatie en de schakelaarverlichting niet functioneren. Door een ribbel die rondom de koppeling loopt, stoot de middelste vergrendeling van het stoelverwarmingsregelapparaat (N25/5) hier tegenaan en verhindert zo een goede zitting en betrouwbaar contact van de schakelaargroep.

In dit geval moet het bedieningsveld worden gedemonteerd. Vervolgens de koppeling losmaken en de middelste vergrendeling van het regelapparaat van de stoelverwarming lossnijden. Koppeling weer aansluiten en het bedieningsveld inbouwen. Controleren of de schakelaars goed functioneren.
