Mercedes Benz, type W 163, 202, 208, 210 Met motoren 112 en 113, behalve 112.912/ 946/ 961 en 113.968/ 963/ 992

Waarschuwingslampje voor het oliepeil gaat branden

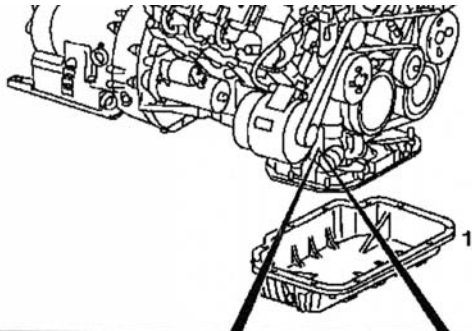
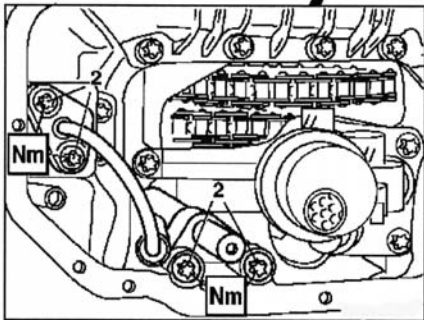
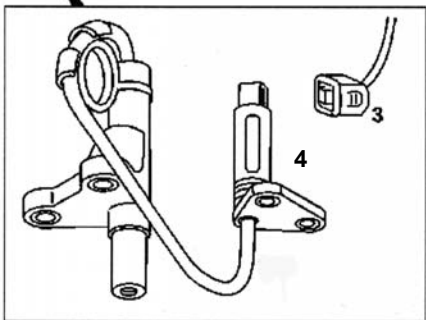
De bovenstaande storing kan worden veroorzaakt door een defecte oliepeilsensor. Ook ziet de bestuurder op het instrumentenpaneel de indicatie "Oliepeil onder minimum". Bij het uitlezen van het storingsgeheugen kunnen de storingen P1178, oliekwaliteit motor niet in orde, of P1179, oliepeil motor niet in orde worden aangegeven.

- Motorolie aftappen.
- Onderste deel (1) van het carter demonteren.
- Stekker van de oliepeilsensor (3) lostrekken.
- Schroeven van de sensor (2) verwijderen.
- Oliepeilsensor (4) demonteren.
- Nieuwe sensor plaatsen en de schroeven met een aanhaalmoment van 10 Nm vastdraaien.
- Stekkerverbinding weer herstellen.
- Onderste deel van het carter bevestigen. Schroeven met een aanhaalmoment van 30 Nm vastdraaien.
- Olie weer op peil brengen.
- Functioneren van het systeem controleren.
- Storingsgeheugen wissen.
