## Rover 75

### ABS-controlelampje licht op

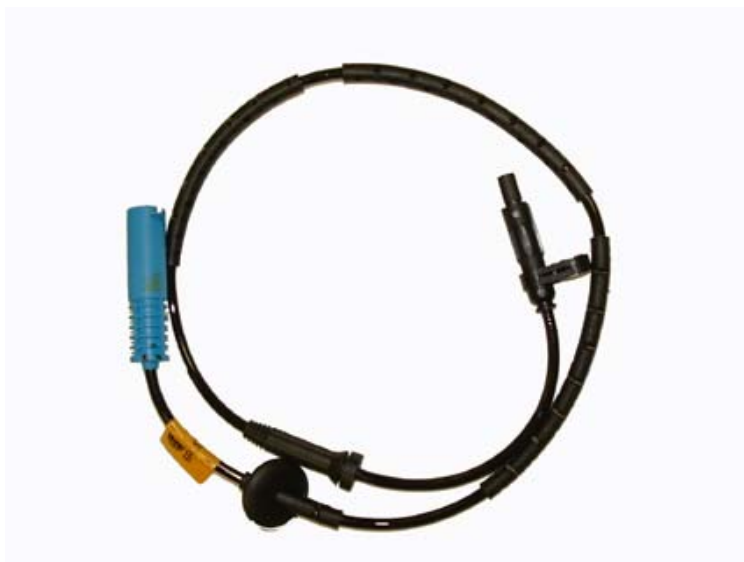
Bij deze auto's kan het gebeuren dat het ABS- controlelampje na het starten van de motor permanent blijft branden. Dit geldt vooral voor de auto's tot chassisnummer: RJ 138975. De storing ontstaat vaak door water in de ABS-regeleenheid. Door de capillariteit stijgt vocht via de kabelboom van de voorste ABS-sensoren naar de ABS-unit omhoog. Om dit probleem op te lossen, dient u te controleren of de aansluitingen van de ABS-unit en de sensoren vochtig zijn. Indien nodig dient u de voorste ABS-sensoren (afbeelding) te vervangen. Passende sensoren vindt u in het elektronicaprogramma van Hella (artikelnr: 6PU 009 106-351).
