Saab 9-3 **Fastback, modeljaar 2000 tot** **chassisnr.: Y2018486** **Cabrio, modeljaar 2000 tot chassisnr.:** **Y7006098**

Slecht lopende motor/ beperkt rijcomfort

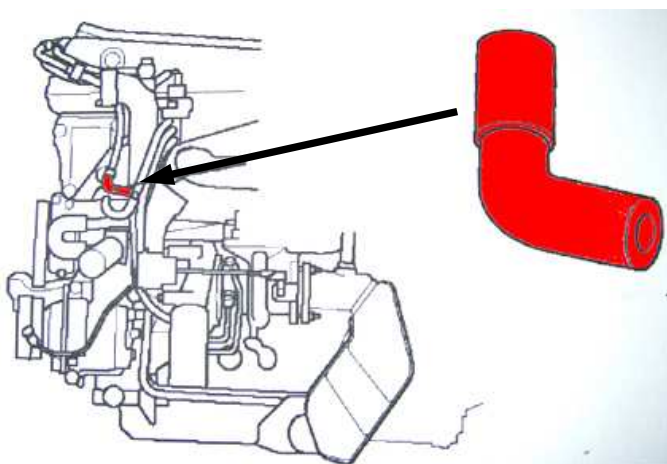
Dit probleem wordt mogelijk veroorzaakt door een defect buisstuk. De haakse buis (zie afb.) op het T-stuk, tussen AKF-magneetventiel (regeneratieventiel actief-koolfilter) en het inlaatspruitstuk, wordt bros door omstandigheden als gevolg van het gebruik. In dit geval dient u de buis uit de houder te halen, te controleren en eventueel te vervangen. Op de verbeterde buis is direct naast het onderdeelnummer, op het dikke deel van de buis, een centermerk aangebracht.
