Volvo S40 / V40 **Vanaf chassisnummer 0000001 tot** **414999**

Uitvallen van het ABS-systeem.

Flits-info

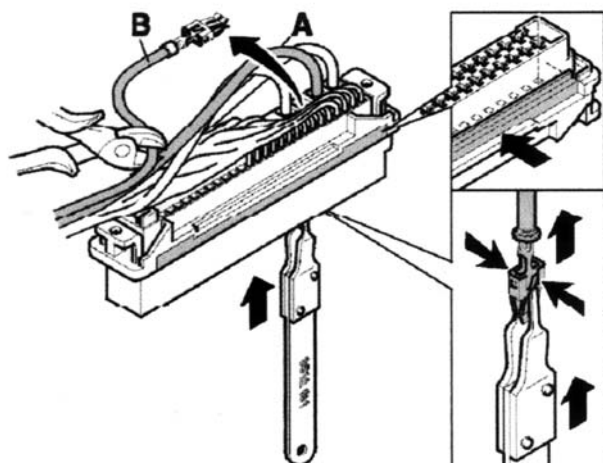
Afbeelding 1 (stekker tot bouwjaar 1997)

Wanneer bij deze auto's het ABS-systeem uitvalt, wordt dit mogelijk veroorzaakt door een gebrekkige stroomvoorziening. Wanneer deze storing optreedt, kunnen de volgende foutcodes zijn geregistreerd:

- Radiocode noteren en de accu loskoppelen.
- Aansluitstekker van de ABS-unit losmaken.
- Aansluitstekker openen en de stroomvoorzieningskabels verwijderen (tot bouwjaar 1997 pin 2 en 3, en vanaf bouwjaar 1998 pin 17 en 18). Kabels zo ver als mogelijk is voor de isolatie afsnijden (afbeelding 1).
