Audi A6 (4B) Modeljaar 2003

LHR-controlelampje in cockpit licht op

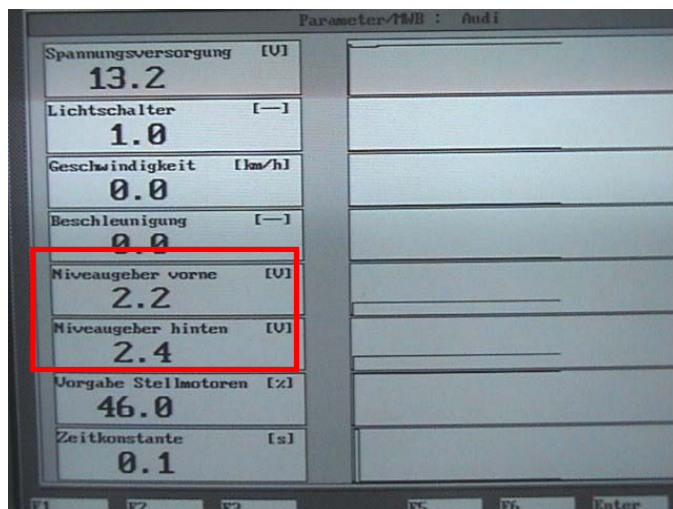
Afb. 1

“Meetwaarden/parameters” uitvoeren. Daar kunt u de spanningswaarden van de afzonderlijke assensoren controleren (zie afb. 1). Als daar geen storingen voorhanden zijn, dient u de regeleenheid van de LHR te vervangen.
