Fiat Punto II, Typ (188)

Condens in de koplamp

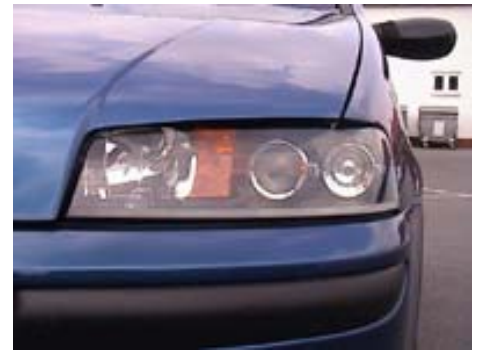
Als er in de koplampen condensvorming ontstaat, dan is dit te wijten aan slechte ventilatie in de koplamp. Dit kan worden herkend aan de waterdruppels die zich tegen het lampglas vormen. In dit geval moeten aan beide zijden de covers van de fittingen en de klemmen worden vervangen. Retrofitsets zijn leverbaar (met en zonder mistlampen). Deze bevatten nieuwe covers met ventilatiegaten en de bijpassende klemmen.

Voor de montage moet alle zichtbare condens worden verwijderd met een fohn. Let er bij de montage op, dat de ventilatiegaten naar beneden wijzen.
