## ***Ford Galaxy 1,9 L TDI van 11/97*** ***Waterindringing in linkerkoplamp***

### **Spatwaterindringing in linkerkoplamp na zware regen.**

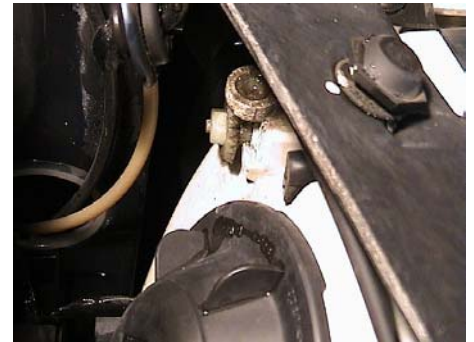
Afb. 1

Bij zware regen kan er opspattend water in de koplamp komen via de ventilator (afb. 1).

Dit wordt zichtbaar in de vorm van ernstig beslagen koplampen (er vormen zich waterdruppels die op de binnenbehuizing lopen). Ford biedt een speciaal pakket aan om dit probleem op te lossen. Het pakket bevat een aangepaste ventilatieslang en een speciale afdekking tegen opspattend water.
