## **Mercedes Benz C-klasse (W203) Vanaf 23-09-2002**

### **Koplamp-reinigingssysteem wordt na bediening van de schakelaar automatisch uitgeschakeld**

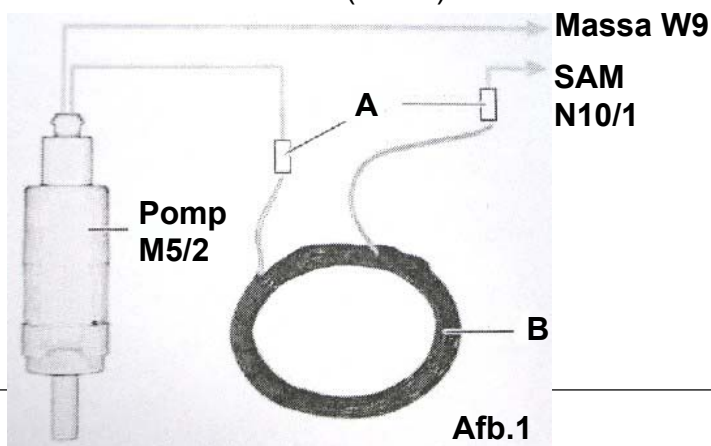
Het bovengenoemde probleem kan worden veroorzaakt door een slechte systeemafstemming tussen het koplamp-reinigingssysteem en de voorste SAM (besturingseenheid). Deze slechte afstemming tussen de SAM (N10/1), de elektriciteitskabel en de pomp van het koplamp-reinigingssysteem (M5/2) heeft tot gevolg, dat een groot verschil in de spanningskromme van de pomp van het koplamp-reinigingssysteem (afwijkingen omhoog/omlaag) in de SAM wordt geïnterpreteerd als een storing. Hierdoor wordt de pomp van het koplamp-reinigingssysteem uitgeschakeld.

- Wikkel een 4 tot 5 meter lange kabel van 2,5 mm<sup>2</sup> om uw handpalm en maak deze vervolgens met isolatietape vast om een ring te vormen (afb. 1).
- Deze kabel wordt als weerstand gebruikt en tussen de pomp van het koplamp-reinigingssysteem en de voorste SAM met soldeerverbindingen (A) in serie geplaatst (afb. 1).
- Nu bevestigt u de weerstand (B) in de buurt van het waswaterreservoir (afb. 2).
