Mercedes **Type: 203**

Buitenverlichting en/of remlicht worden vanzelf ingeschakeld

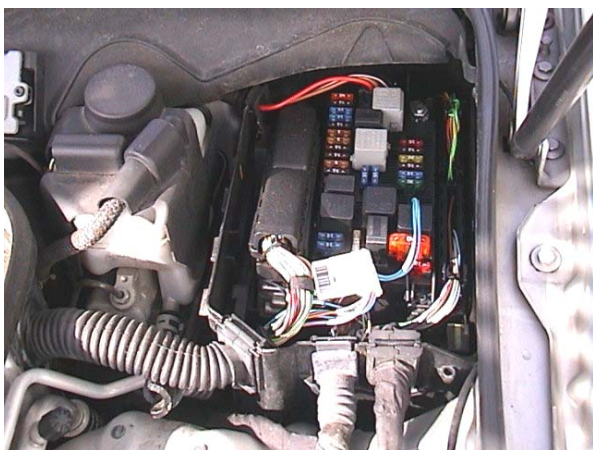
Door het binnendringen van water in de modulebox, (afbeelding, motorruimte links) kunnen er storingen ontstaan in de signaalregistratie- en aansturingsmodule (SAM). Deze worden merkbaar door het vanzelf inschakelen van de buitenverlichting en/of het remlicht. Om het probleem op te lossen dient u als volgt te werk te gaan:

- Deksel van de modulebox demonteren en het aanwezige water verwijderen.
- Kabels uit de modulebox losmaken.
- Modulebox, kabels en regelapparaten controleren op eventueel aanwezig water en indien nodig afdrogen.
- Kabels tot een lengte van ca. 10 cm omwikkelen met isolatietape en weer in de kabeldoorvoeren invoeren.
- Kabels vastzetten met kabelbinders en het deksel op de modulebox plaatsen.
